## ESTUDIO ARQUITECTONICO DE LAS *CHULLPAS* DE ADOBE DE ISLUGA (I REGION) PERIODO INTERMEDIO TARDIO<sup>1</sup>

Patricia Ayala<sup>2</sup>

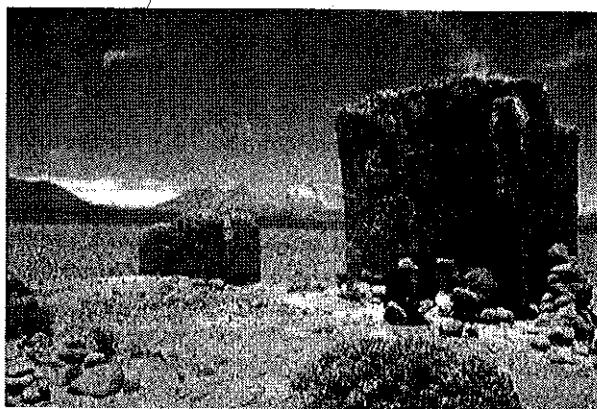
Foto 1: En esta fotografía se observan dos Chullpas dispuestas de manera lineal y mirando al este.

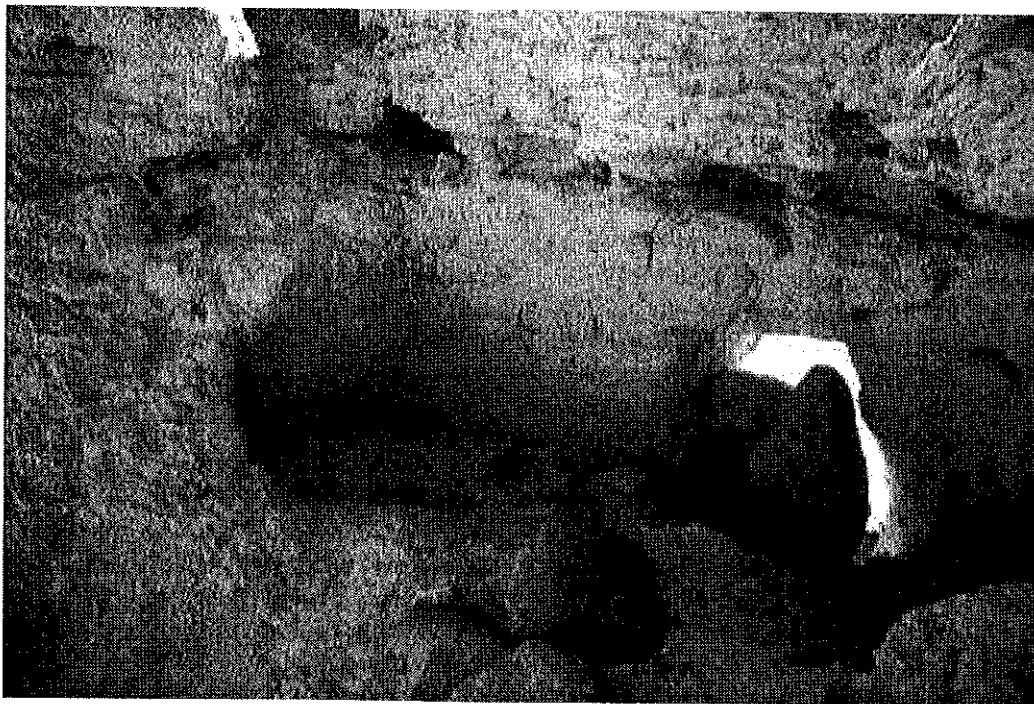
Foto 2: En esta fotografía se observan claramente las cavidades en las que se insertan las lajas del techo de la cámara interior de una Chullpa, marcando la división entre la primera y segunda etapa de construcción.

Al parecer, es casi justo donde se inicia la segunda etapa de construcción, después de colocado el techo antes mencionado, que el aplomo de los muros comienza a inclinarse paulatinamente hacia afuera, siendo esto más notorio en las cercanías del techo donde el ancho de las paredes aumenta un mínimo 0.05 m y un máximo 0.47 m en relación a su sección inferior. Esta segunda etapa corresponde a la construcción de una estructura sin cámara interior, es decir, completamente rellena con adobes de forma alargada dispuestos sedimentariamente, o en su defecto sólo con barro y paja.<sup>10</sup> Al parecer esta solución arquitectónica se encuentra estrechamente relacionada con la inclinación hacia afuera de los muros ya que de ser hueca por dentro las paredes no se sostendrían. Por otro lado, de manera
