## Análisis Estratigráfico de la Fachada de la Iglesia de San Francisco de Santiago de Chile. Cinco siglos de Historia Constructiva

Dafna Goldschmidt<sup>1</sup>, Diego Mondaca<sup>2</sup>, Fanny Canessa<sup>3</sup> y Patricia Martínez<sup>4</sup>

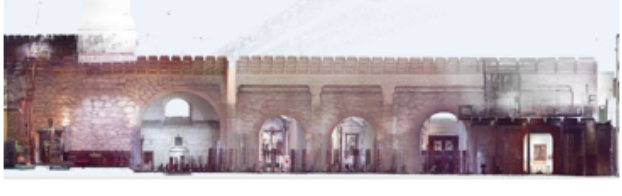
Figura 4. Levantamientos altimétricos de las zonas de la Iglesia y Convento donde se realizaron análisis estratigráficos. La imagen de la fachada corresponde a una fotografía y la de las otras zonas son altimetrías extraídas del levantamiento láser elaborado por el proyecto FONDEF.

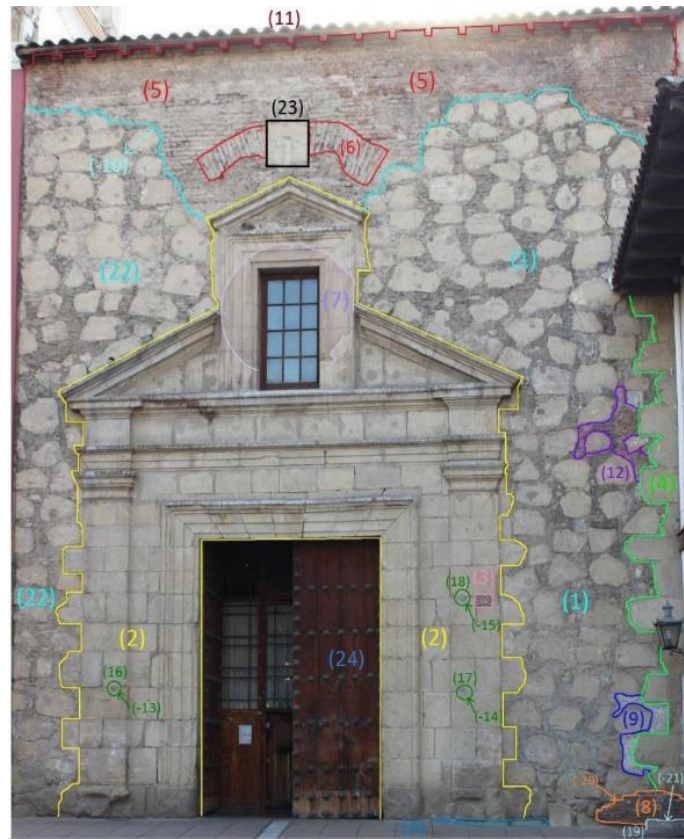
Figura 7. Zona 1 de la fachada de la iglesia con identificación de UEs.

Para la Zona 1 a partir del análisis estratigráfico se identificaron un total de 24 UEs que se encuentran individualizadas en la Figura 7.

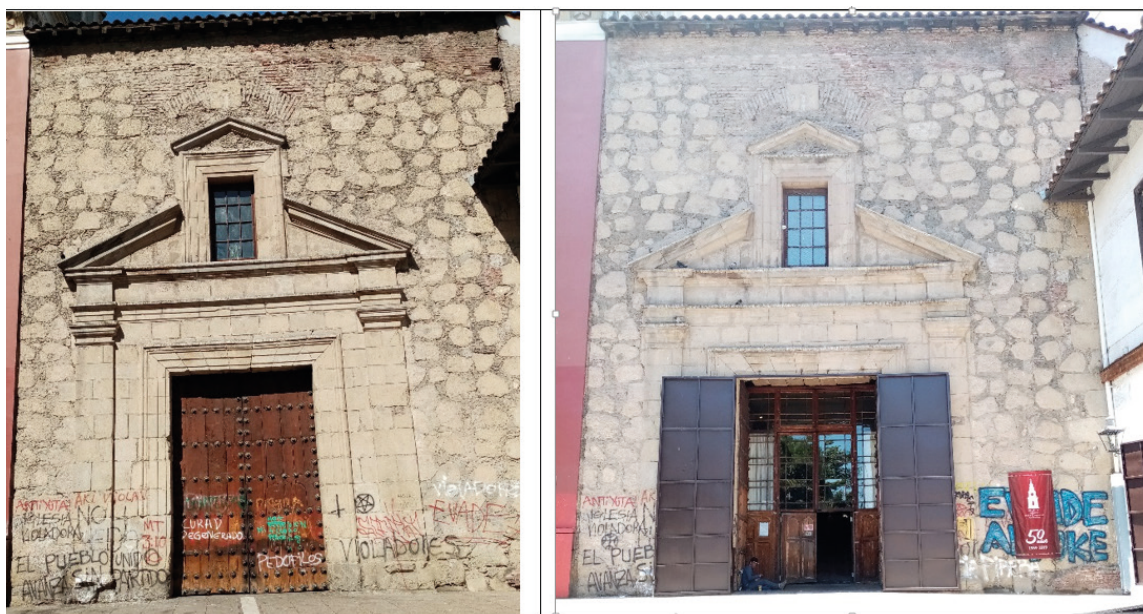
Figura 14. Dos imágenes de la fachada de la iglesia de San Francisco en tiempos recientes post estallido social de octubre del 2019 donde se pueden apreciar nuevos estratos que reflejan la interacción de San Francisco con su entorno, en este caso socio-cultural. Podemos ver grafitis con diversos mensajes junto con una nueva puerta metálica adosada sobre la puerta anterior de madera.
