## Historia y Arqueología de la Iglesia de San Francisco en Concepción de Penco: Resultados Preliminares

El presente reporte da cuenta de los primeros hallazgos materiales de la iglesia de San Francisco, ubicada en el Concepción colonial, actual Penco. Una rápida revisión de los antecedentes históricos, materiales descubiertos y fechados realizados, nos permiten interpretar el hallazgo de un sector doméstico y probablemente hospitalario del antiguo claustro franciscano.

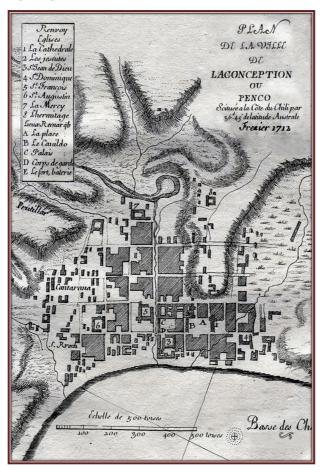
Figura 1: Mapa de Penco por Frezier (1712, en Figueroa 2014). El número 5 indica la ubicación de la iglesia de San Francisco.

Durante la ocupación española, se instalan en Concepción varias órdenes religiosas, siendo la de los franciscanos una de las primeras en 1559. La ubicación original de la iglesia estaba fuera de la ciudad (Gutiérrez 1994), debiendo ser reconstruida y trasladada al interior de Concepción en 1572 (de la Vega 1990 [1584]) producto del terremoto de 1570, localizándose a pocos metros del estero Penco (Figura 1), cuyas crecidas solían anegar el recinto (Valenzuela 2012). En este lugar, la iglesia

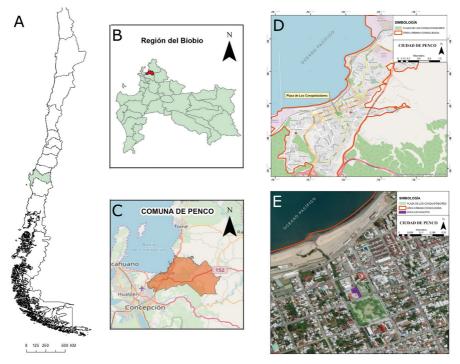
Figura 2: Contextualización a nivel nacional (A), regional (B), comunal (C) y urbano (D) del sector excavado (E).

En función a lo anterior, se reconocieron cinco unidades estratigráficas generales en el sector excavado (Figura 2). La primera y más superficial, corresponde a una capa vegetal, la cual ha sido intervenida en algunos sectores a través de la pavimentación para huellas vehiculares. La segunda capa es de composición limo-arenosa y compacta, cuyo ancho promedio es de 30 cm. La tercera capa es de textura limo-arenosa pero con mayor contenido orgánico que la anterior y semi-compacta, con un ancho promedio de 20 cm. La cuarta capa posee una textura limo-arcillosa, presentando un aumento del componente orgánico y semi-compacta, con un ancho promedio de 20 cm. La quinta y más profunda capa, corresponde a un suelo de textura arenosa con inclusiones limo-arcillosas y abundante material orgánico en descomposición. Es esta última unidad estratigráfica la que entra en contacto con la napa subterránea, inundando las excavaciones.

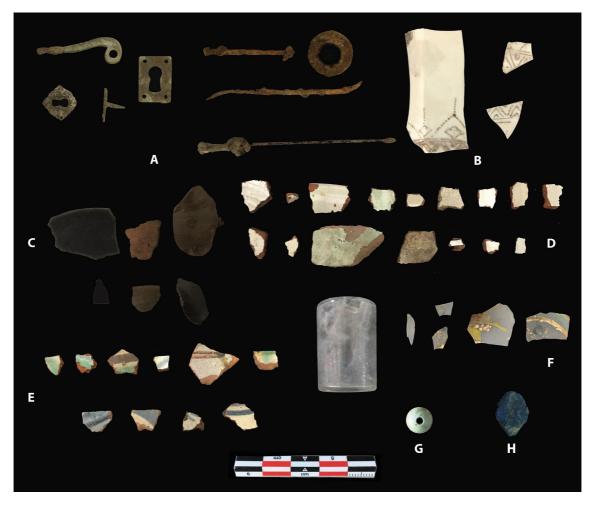
Figura 4: Materiales recuperados a) metales, b) loza, c) cerámica, d) mayólica monócroma, e) mayólica decorada, f) vidrio, g) cuenta, h) posible lapislázuli.

Metales: en su mayoría presentan un alto grado de oxidación, por lo que -en un primer análisismuchos de ellos son poco diagnósticos. Sin embargo, se pudo distinguir clavos, remaches, ojos de cerradura y probables materiales quirúrgicos, similares a los descritos por Sotomayor (2009), como una aguja recta y una cureta, ambos ocupados en la época colonial (Figura 4a).

Loza: si bien existen, son pocos los elementos diagnósticos. Se reconocieron fragmentos de loza decorada a mano que corresponderían a un albarelo (Figura 4b), vasija utilizada para almacenar medicamentos en las antiguas boticas entre los siglos XVI y XVIII (Castro 2009).

Cerámica monócroma: corresponden a fragmentos de cuerpo y base, de color negro, café rojizo y café (Figura 4c), presentando solo un par decoración de color blanco. Pertenecerían a piezas de carácter utilitario y doméstico, ya que muchas de ellas presentan hollín y tizne, siendo similares a aquellas encontradas en contextos coloniales del sur de Chile (Urbina y Adán 2018).

Cerámica mayólica: presentan una baja frecuencia, recuperándose solo 26 fragmentos pequeños, no decorados y decorados (Figura 4d y 4e), correspondientes a los tipos Panamá Liso, Panamá Polícromo A y Panamá Azul sobre Blanco (Urbina et al. 2017).

Vidrio: los asignados al periodo colonial presentan defectos de producción, como oxidación y burbujas (Prado et al. 2015); donde destaca la presencia del cuerpo de un frasco, probablemente usado como contenedor de medicamentos (Ortiz 2007). También se encontraron varios fragmentos de vidrio opaco, los que presentan pintura posiblemente de oro (Figura 4f).

Misceláneos: existen dos elementos. Una cuenta elaborada sobre una materia prima no determinada (Figura 4g), que a partir de la tipología elaborada por Blair et al. (2009), correspondería a un rosario. La segunda se trata de un trozo de pigmento azul de origen mineral (Figura 4h), existiendo varios tipos utilizados en la época colonial con fines decorativos, medicinales y para la escritura (Díaz 2012; Laval 1953; Pita 2015; Seldes et al. 1999).
